エアハート工法施工実績調書

工 事 名	公共下水道 小名浜中央第一分区内管渠改築工事
工 事 場 所	福島県いわき市小名浜字辰巳町 地内
工 期	平成29年5月2日～平成30年2月28日
施 工 業 者	株式会社みちのくNテックス
工 事 概 要	管渠更生工 φ400mmL=415.4m φ200mmL=135m 人孔更生工 PPSライニング工法N=6基 MLR工法N=3基 簡易迂回水替工（エアハート工法）1式
<p>施工にあたって特筆すべき点</p> <p>現場は海に近く満潮時の水位に留意すること、また管敷設後50年以上経過していることから老朽化が著しく侵入水が至る所から発生し管更生並びに人孔更生の本施工が困難を極めた。その中で、簡易水替工としてエアハート工法を役所に提案し、本現場の特殊性を十分理解していただいた中で、簡易迂回水替工として、設計に計上していただき、本工事を無事竣工することができた。</p> <p>本工事で採用したエアハート工法</p> <p>管更生の際の資材の供給の際に人孔内に3インチのホースが設置してあると非常に邪魔であるため、エアハートポンプの自吸側のホースをエアハートジャンクション（宅マス用）より1インチのホースを設置し本工事に支障のないようにした。</p> <p>今後エアハート工法に改良・期待したい点</p> <p>エアハートジャンクションの接続が3箇所あるが吸引能力がバラバラなので均一にしていきたい。</p> <p>管内のたるみがありその場所を施工前・後にTVカメラで走行して映像を撮る際にそのたるみにあるたまり水を、TVカメラの底部にホースをジョイントして吸うことができると非常に良い</p> <p>最後に</p> <p>本工事において、水替工の重要性を改めて実感させていただき、エアハート工法の有効性を体験させていただきました。エアハート無しには本現場は無事に竣工できなかったといっても過言ではないくらい非常に助かりました。</p> <p>今後、長寿命化施策に伴い水替分野の重要性は更に高まると思いますので、よりよい製品開発を期待したいと思います。</p>

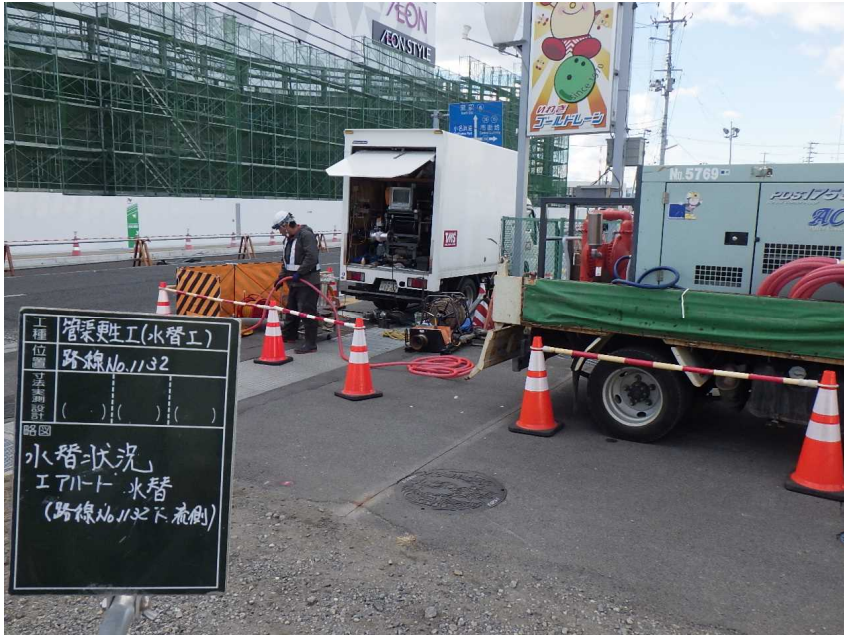
エアハート工法による水替状況

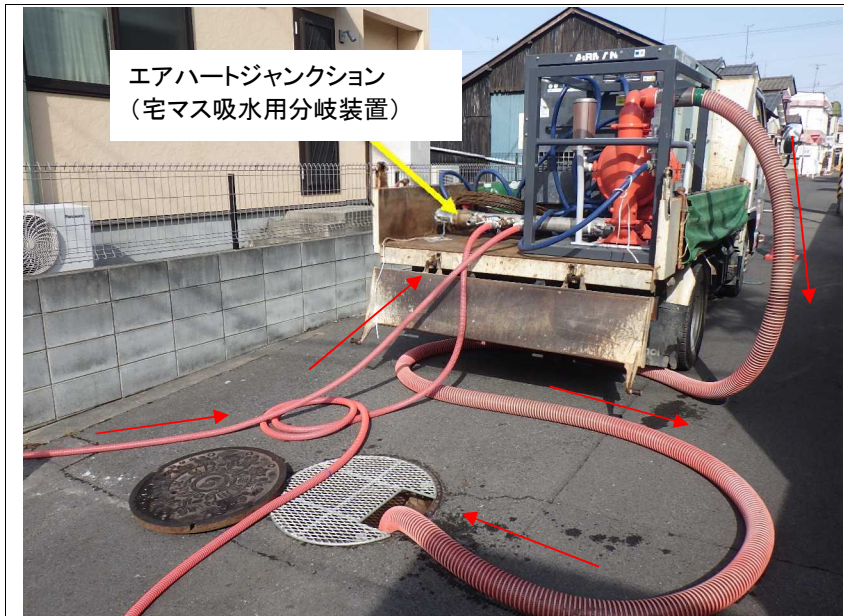
エアハート工法による水替状況

エアハートジャンクションによる

1インチホースによる吸水

3インチホースによる排水

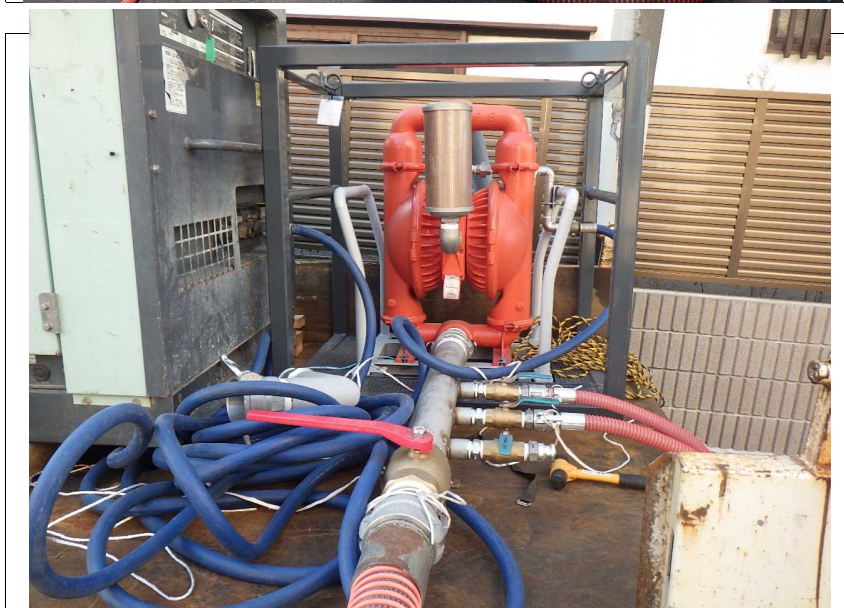
エアハート工法による水替状況

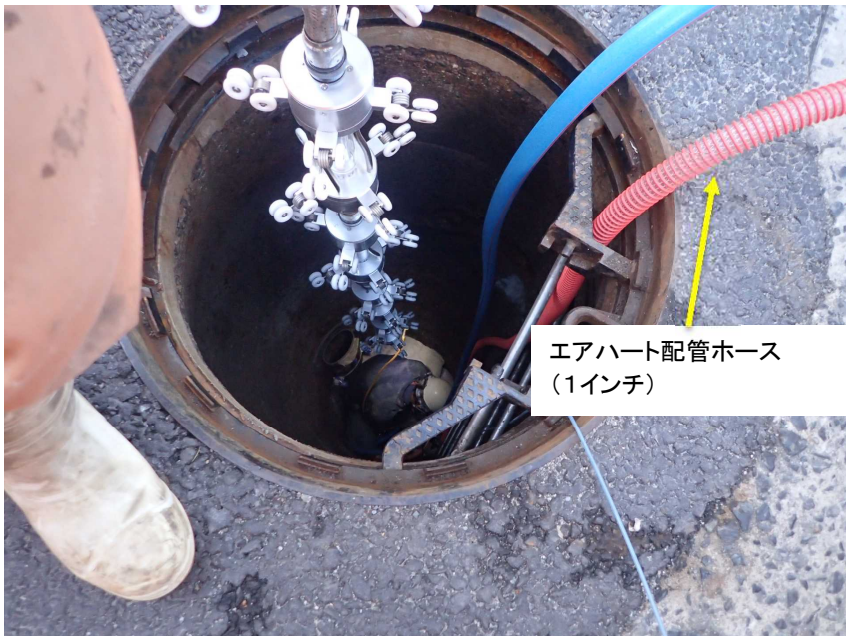
エアハート工法による水替状況
人孔内作業にも影響がなく
施工ができた。
